Sammelprojekt Instandstellung Erschliessung (SIE)

Vorprojekt

Zuoz/S-chanf: Vaüglia

SOFORTMASSNAHMEN 2020

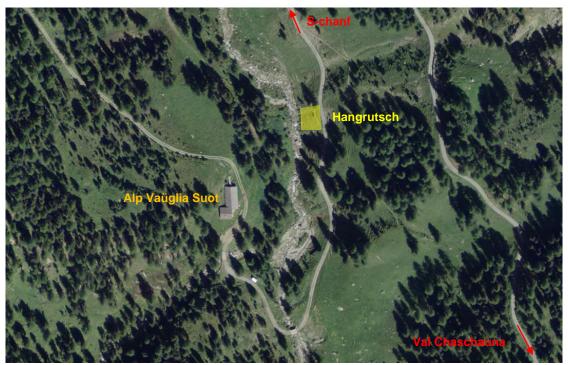
Abbildung 3: Standort des Hangrutsches. Quelle: Swisstopo (nicht massstabsgetreu).

Gegenüber der Alp Vaüglia Suot ist im Sommer 2019 ein Hangrutsch abgegangen (Abbildung 3). Als Folge dessen wurde auch die Fahrbahn des Waldweges Vaüglia destabilisiert. Im Bereich des Anrissgebietes der Rutschung sackte der Weg ab. Aus Sicherheitsgründen musste der abgesackte Bereich mittels Bauschranken abgesperrt werden, so dass der äusserste Rand nicht durch Fahrzeuge befahren werden konnte (Abbildung 4).

Die genaue Ursache für den Hangrutsch und die Absackung des Weges kann mehrere Gründe haben. Am wahrscheinlichsten scheint, dass es durch Geschiebeverfrachtungen und -ablagerungen zur Verschiebung des Bachlaufes in Richtung Böschung kam. Dadurch konnte der Bach den Böschungsfuss erodieren und allmählich destabilisieren biss er in Form eines Hangrutsches kollabierte. Möglich wäre auch, dass eine früher erstellte bergseitige Entwässerung in diesem Bereich nicht mehr funktioniert und dass das Wasser nun unkontrolliert versickert und durch Kohäsion eine Gleitschicht verursacht hat. Darauf deutet ein bestehendes PVC-Rohr, welches nicht mehr funktionstüchtig zu sein scheint. Es gibt aber auch Indizien dafür, dass der bergseitige Hang in Bewegung ist. An den bergseitigen Steinkörben lassen sich eindeutige Setzungen ausmachen. Ob diese erst kurzfristig entstanden sind, oder ob es sich um einen längeren Prozess handelt, lässt sich ebenfalls nicht beurteilen.

Der Rutschkörper wird auf eine Kubatur von 250 bis 300 m³ geschätzt. Das Material wurde grösstenteils in die Ova da Murtiröl eingetragen. Diese hat das Material abgeschwemmt. Vor Ort findet sich nur noch eine kleine Menge des ursprünglichen Hangrutsches. Der Weg wurde in Folge des Rutsches über eine Länge von 20 m gefährdet. Es muss davon ausgegangen werden, dass sich der Hangrutsch in Folge weiterer Erosion durch den Bach am Hangfuss sowie aufgrund von Durchnässung während der Schneeschmelze weiter ausdehnen wird. Im Feld konnten bereits solche Anzeichen in Form von Rissen im Gelände ausfindig gemacht werden. Eine solche Ausdehnung hätte für den Weg fatale Folgen, da plötzlich die Stabilität bei der Befahrung des Weges mittels Motorfahrzeuge (Traktoren, Geländewagen) aus Sicherheitsgründen nicht mehr garantiert werden könnte. Eine Sperrung des Weges wäre für die zwei Alpen, aber auch für die Forstwirtschaft sehr ungünstig (Tabelle 2). Kranke oder verletzte Tiere könnten nicht durch

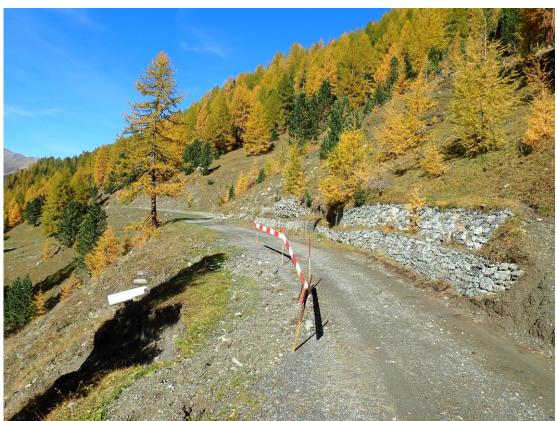
Abbildung 4: Gegenüber der Alp Vaüglia Suot beginnt die Strasse abzurutschen. Aus Sicherheitsgründen wurde eine Abschrankung angebracht.

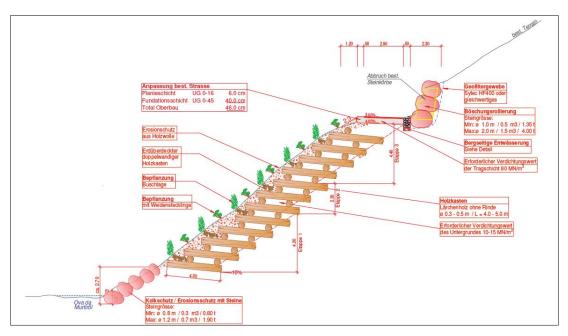
Abbildung 5: Schnitt durch den geplanten Holzkasten. Nicht massstabsgetreu. Der massstabsgetreue Plan findet sich in der Beilage.

Im Rahmen des vorliegenden Instandsetzungsprojektes sind folgende Massnahmen vorgesehen (Abbildung 5):

- Bau eines Uferschutzes mit Kolkschutz aus Blöcken/Findlingen im Bereich der Ova da Murtiröl, damit das Ufer nicht weiter erodiert werden kann.
- Stabilisierung des talseitigen Hangrutsches mittels eines erdüberdeckten, doppelwandigen Holzkastens.
- Entwässerung des Holzkastens über ein Transport- und Sickerrohrsystem.
- Ingenieurbiologische Massnahmen im Sinne einer Bepflanzung des Hangrutsches mittels Weidenarten. Die Wurzelwirkung der Pflanzen soll zusätzliche Stabilität verleihen.
- Wiederherstellung dar Trag- und Verschleisschicht.
- Abbruch und Entsorgung der bestehenden bergseitigen Steinkörbe.
- Ersatz der Steinkörbe mittels einer Böschungsrollierung.
- Entwässerung der Böschungsrollierung.
- Bepflanzung der bergseitigen Böschung mit Weidenarten.

Bei der Systemwahl wurde bewusst auf die Verwendung von einheimischen, im Gebiet bereits vorhandenen Baustoffen gesetzt. Die Steine für den Kolkschutz können praktisch alle vor Ort gewonnen werden. Die Stabilisierung des talseitigen Hangrutsches erfolgt mittels eines Holzkastens aus einheimischem Rundholz. Bei der bergseitigen Böschungsstabilisierung wurde bewusst von einer starren Bauweise abgesehen. Eine Böschungsrollierung ist wesentlich dynamischer und anpassungsfähiger im Bezug auf Hangbewegungen wie eine Blocksteinmauer. Im Rahmen der Planung wurden sowohl der Holzkasten als auch die Böschungsrollierung geotechnisch berechnet.
