SIE 2021/22; Zuoz/S-chanf; Vaüglia Sofortmassnahmen

# Fotodokumentation

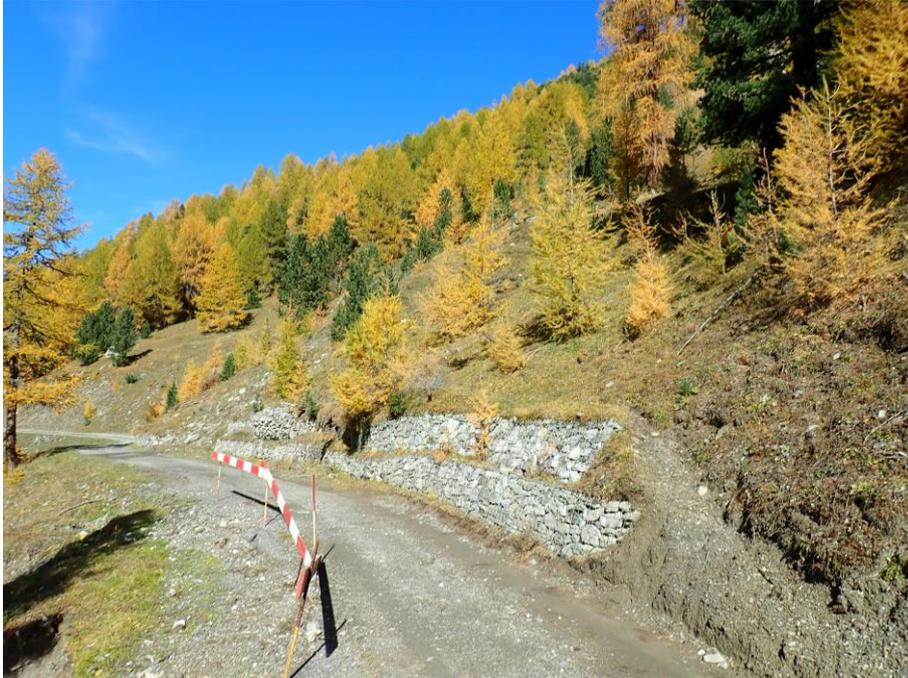
In Folge eines Hangrutsches ist der Waldweg Vaüglia abgesackt. Aus Sicherheitsgründen wurde der talseitige Wegrand im Sommer 2019 abgesperrt.

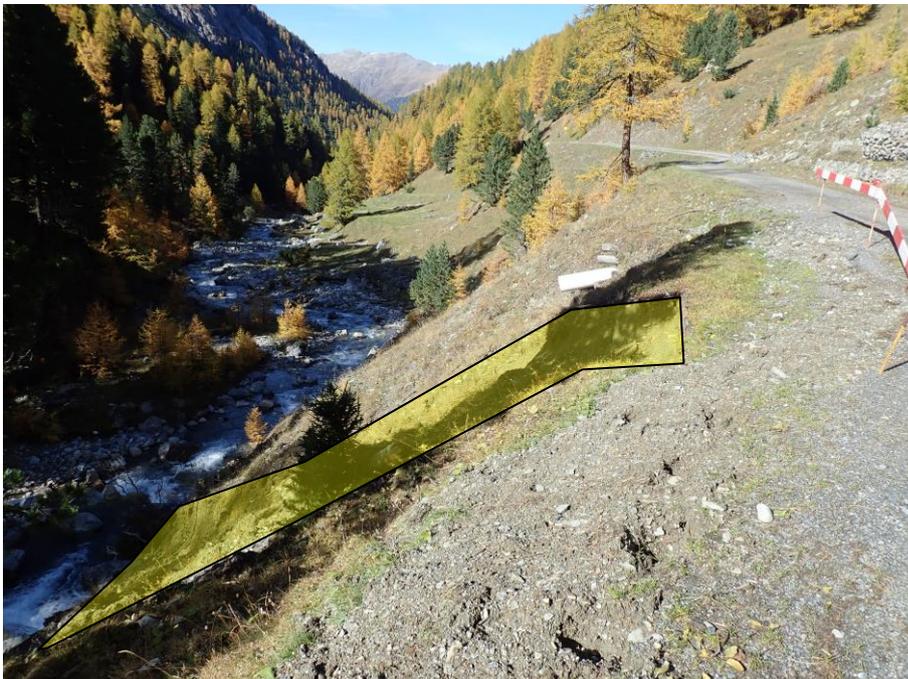
Der Hangrutsch entstand mit grosser Wahrscheinlichkeit in Folge der Erosion des Hangfusses durch den Bach. Aufgrund des destabilisierten Böschungsfusses kollabierte die Böschung. Die Rutschmasse wurde im Bach abgelagert und vom Wasser weggeschwemmt.

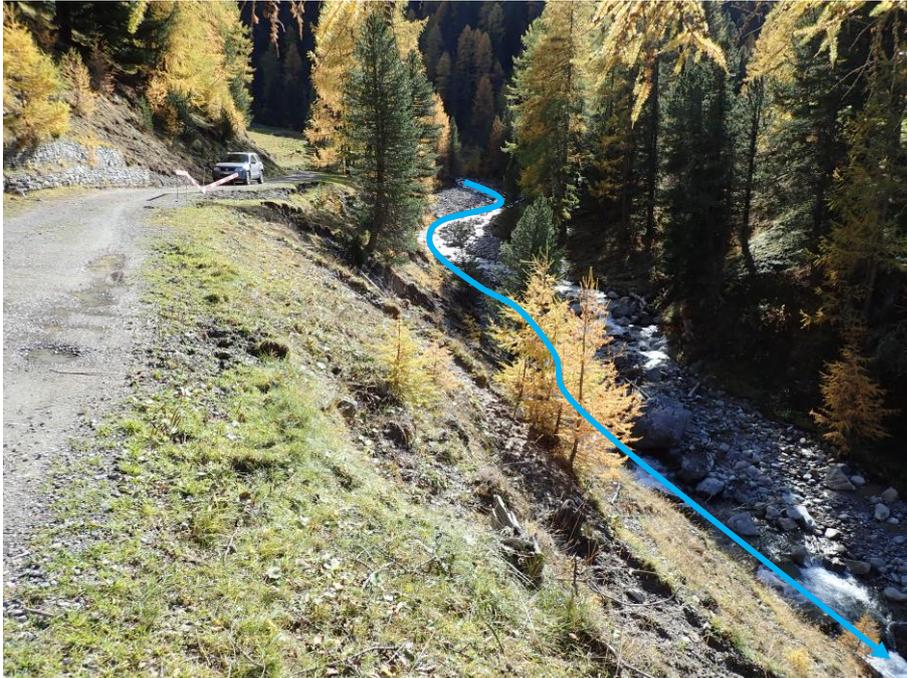
Durch die Umleitung des Baches in Folge Geschiebeablagerung kam es wahrscheinlich zur Erosion und Destabilisierung des Böschungsfusses. Dadurch konnte sich ein Hangrutsch bilden.

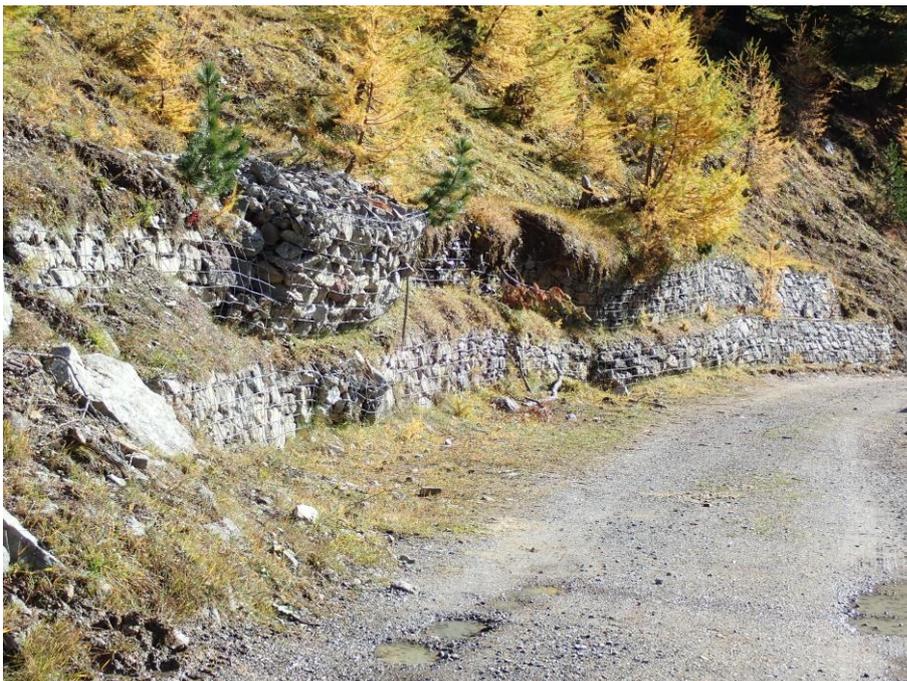
Die bergseitigen Steinkörbe deuten darauf hin, dass auch der bergseitige Hang in Bewegung ist. Die defekten Steinkörbe sollen abgebrochen und durch eine Böschungsrollierung ersetzt werden. Eine Böschungsrollierung ist in Bezug auf Hangbewegungen deutlich dynamischer wie eine starre Blocksteinmauer.

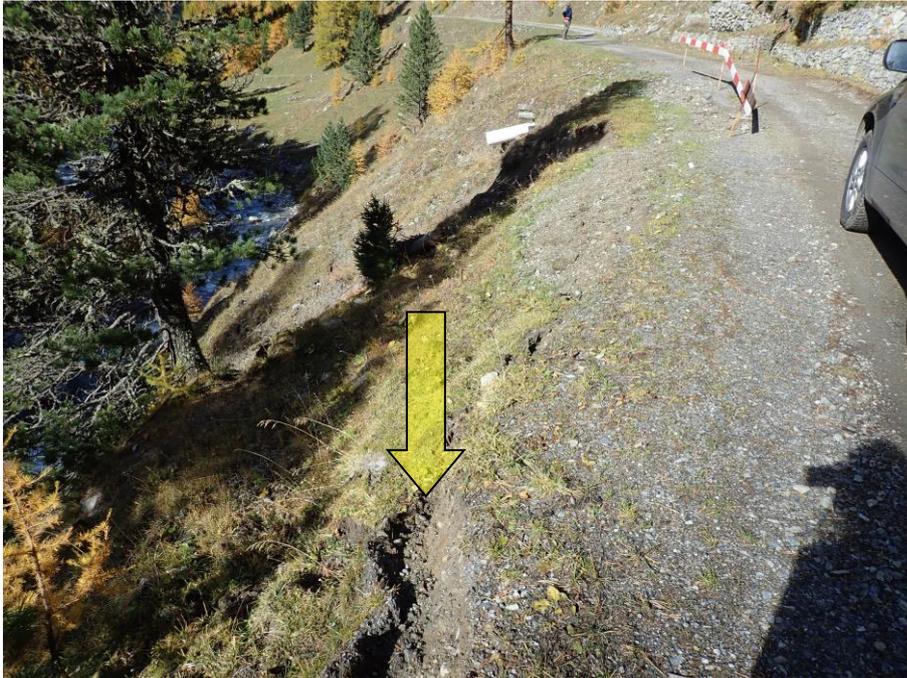
Es zeichnen sich bereits weitere Rutschungen ab. Zur Stabilisierung der Böschung und des Weges sind dringend Massnahmen in Form eines Holzkastens erforderlich.

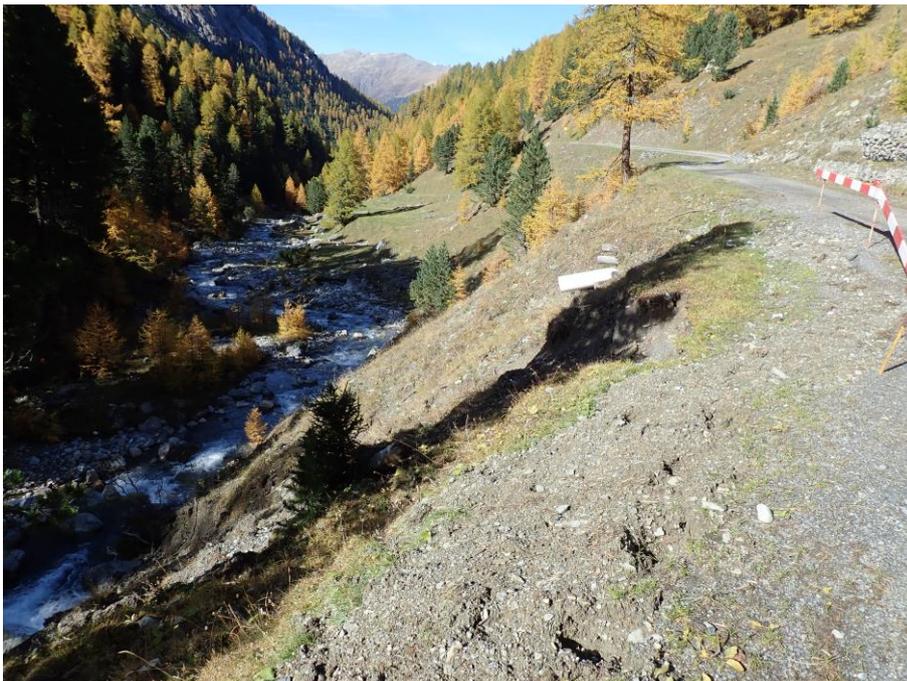
Der Hangrutsch entstand mit grosser Wahrscheinlichkeit durch Erosion des Hangfusses. Der Rutschkörper ist gut erkennbar. Das Material wurde vom Bach abgetragen.
